Tragfähigkeitserhöhung von geklebten FKV- und Multi-Material-Verbindungen – OptiBondFKV

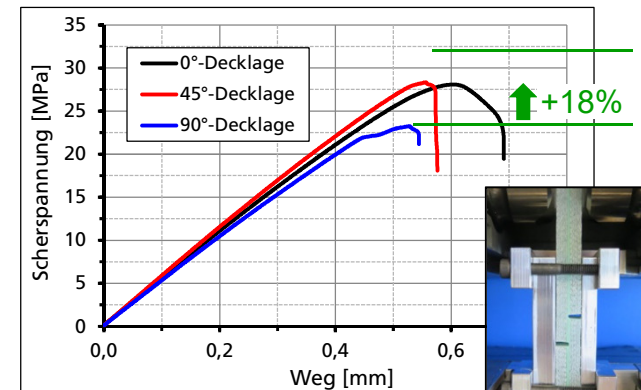
Experimentelle Untersuchungen zum Einfluss der Orientierung der obersten Decklage in Zugscherversuchen nach DIN EN 6060
